# ØVREGATE 1, LILLESAND

Fargeundersøkelse av eksteriør

Tittel Øvregate 1, Lillesand Fargeundersøkelse av eksteriør	Rapporttype/nummer NIKU Oppdragsrapport 76/2022	Publiseringsdato 15.08.2022
	Prosjektnummer 1022373	Oppdragstidspunkt Juni 2022
	Forsidebilde Illustrasjon av opprinnelig fargesetting. Illustrasjon: NIKU, 2022.	
Forfatter(e) Hulda Blix	Sider 30	Tilgjengelighet Åpen
	Avdeling Konservering

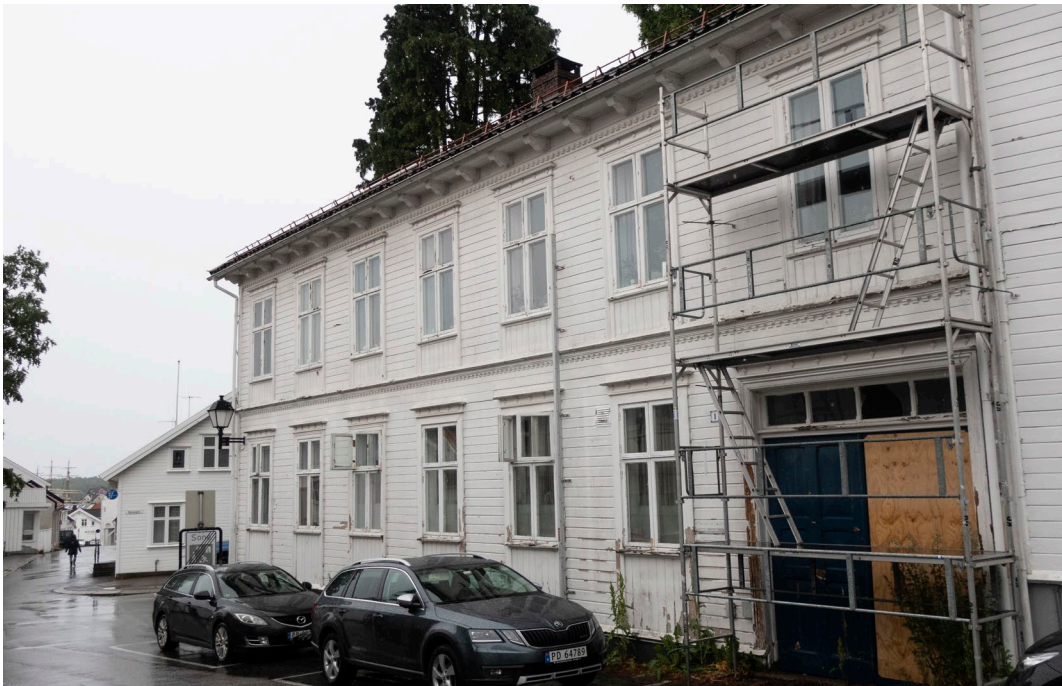
Bygningen er oppført i to etasjer, med sveitserstilpreg i detaljeringene (figur 1). Taket er tekket med krum tegl og synlige sperrebjelker og åser er utskåret (figur 4). Kledningen er av liggende dobbelfalset panel med synlig avfasing på oversiden av panelbordet. Hjørnekassene er profilerte. Vinduene er krysspostvinduer med profilerte gerikter (figur 5). Porten fra Øvregate er bred, med dobbel dør og overlysvindu med fire glass (figur 6). Dørbladet har seks fyllinger og profilerte ramtrær.

Figur 1 Østvendt langfasade. De tre nordligste vinduene i 1. etasje, samt tilstøtende panel er nyere. Foto: NIKU, 27.06.2022.

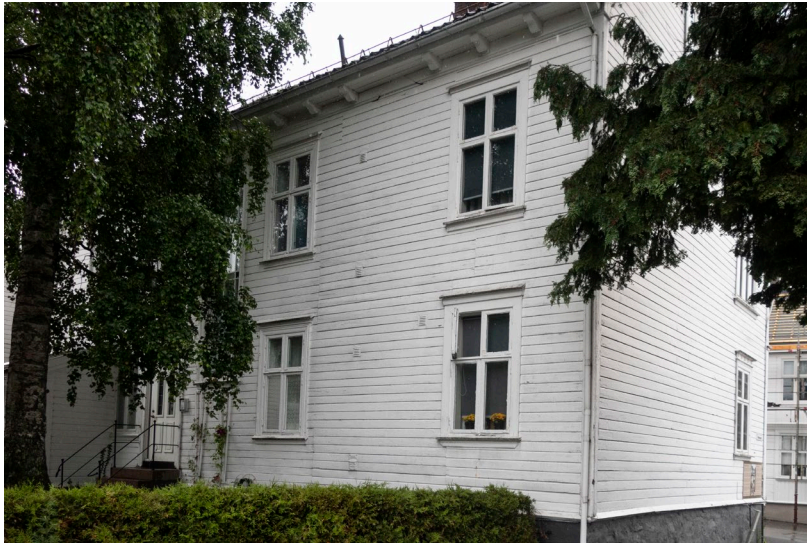
**Figur 2** Vestvendt langfasade og sørvendt gavl. Disse fasadene har enklere utforming enn østfasaden. Foto: NIKU, 27.06.2022.

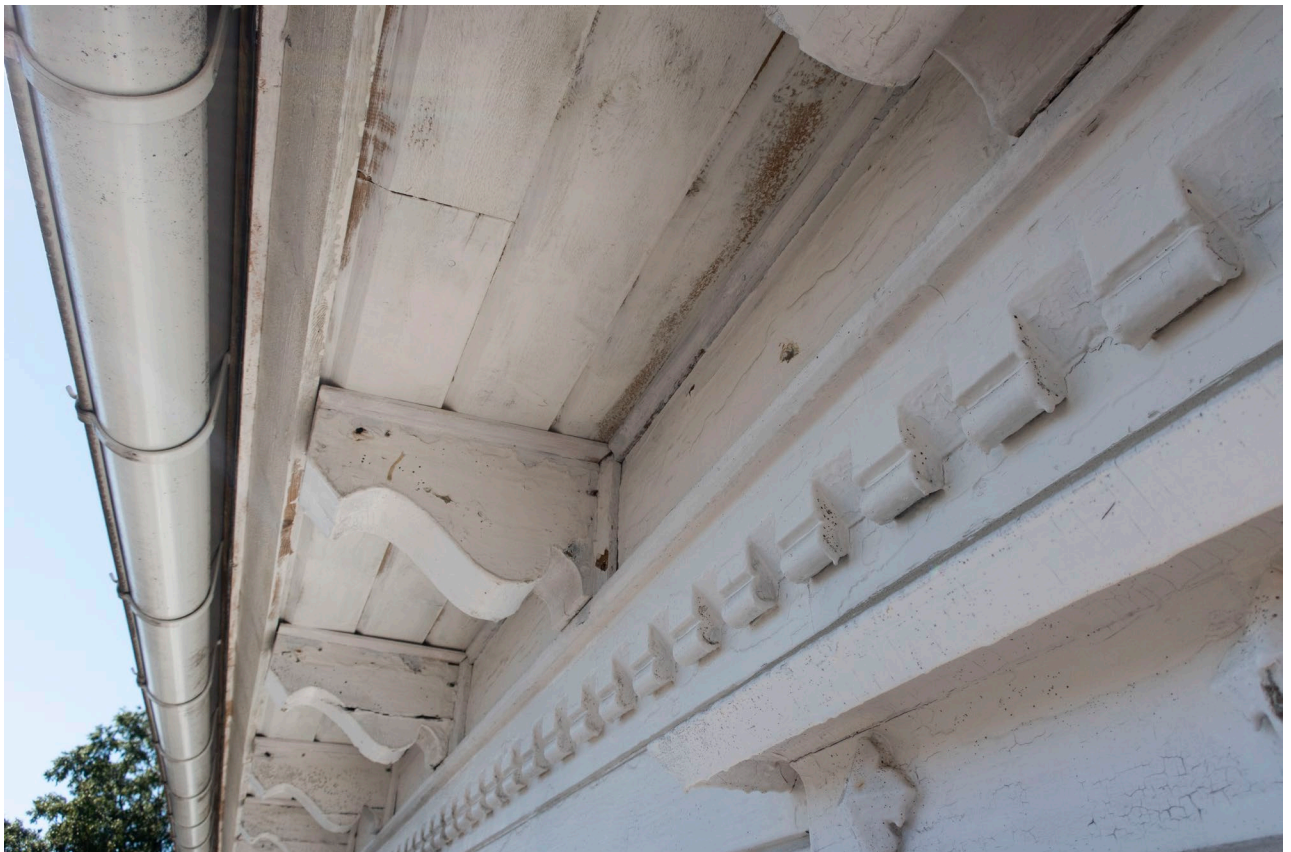
**Figur 4** Utskjærte taksperrer mot øst. Bordene under takutstikket er nyere. Foto: NIKU, 29.06.2022.

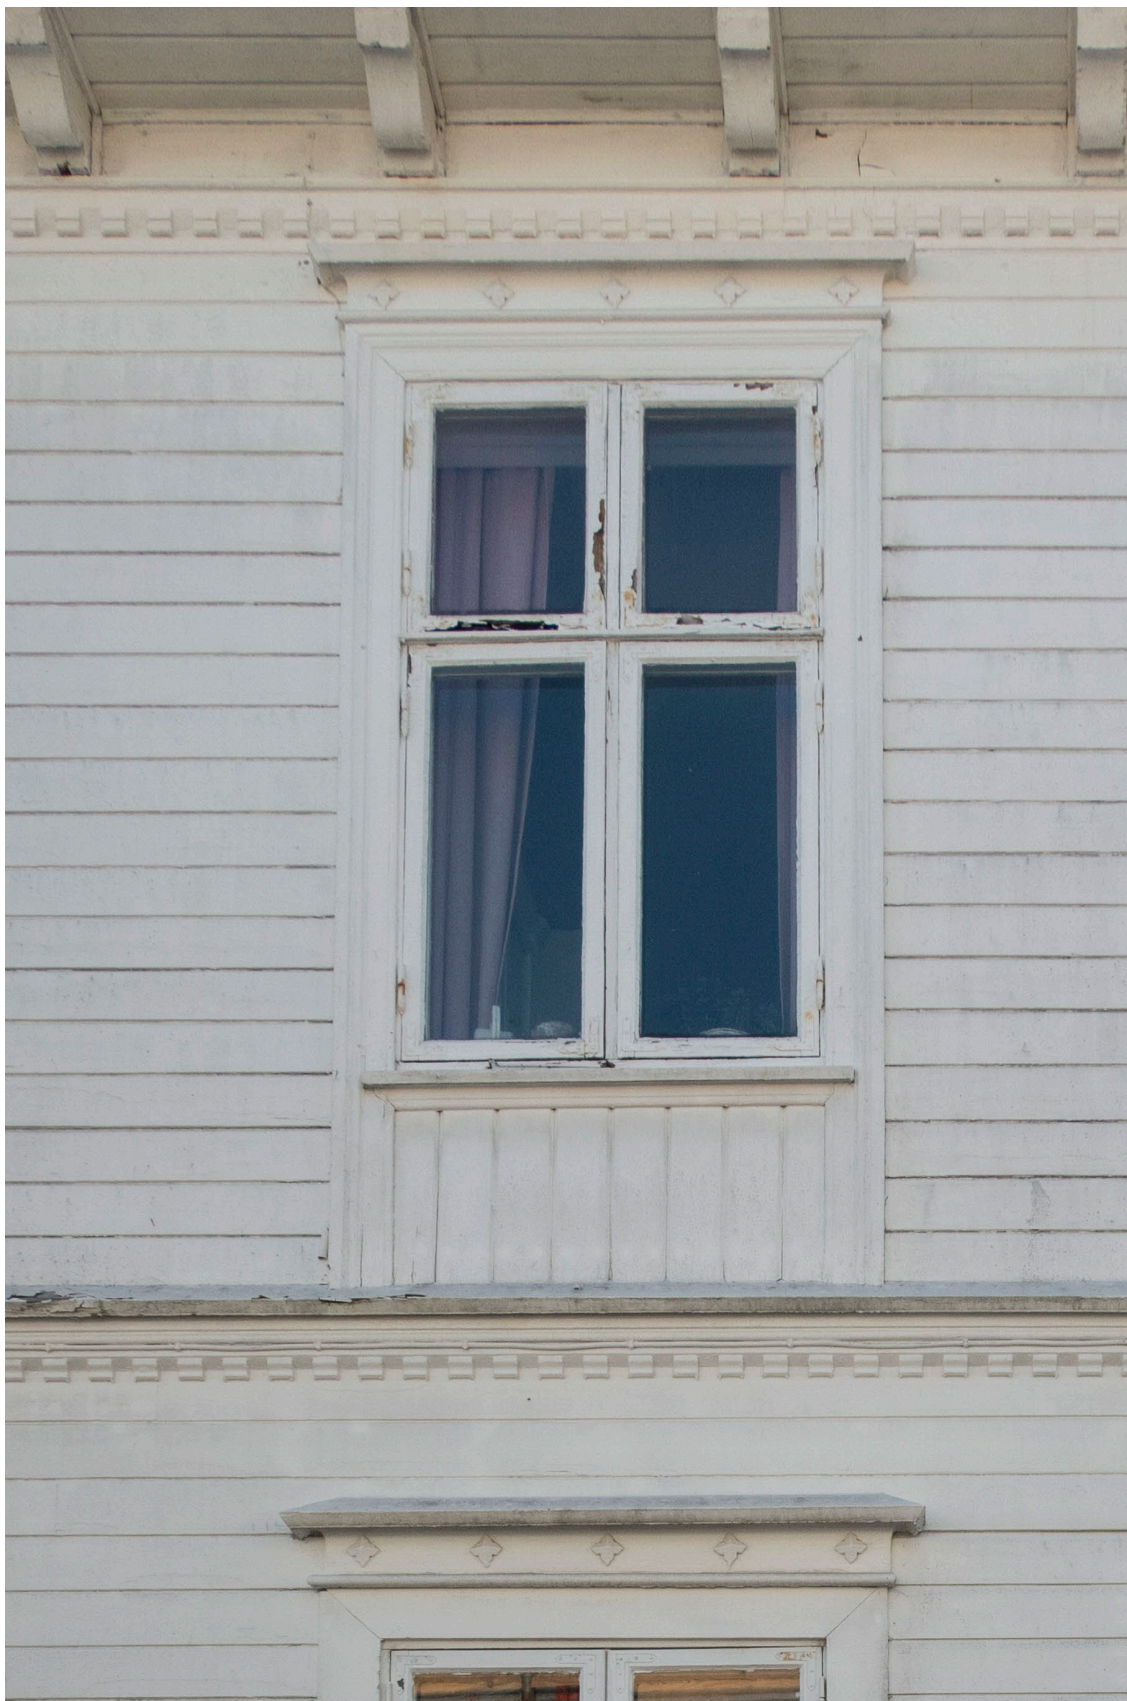
**Figur 5 Vindu og fasadeutsmykning på østvendt fasade. Foto: NIKU, 29.06.2022.**

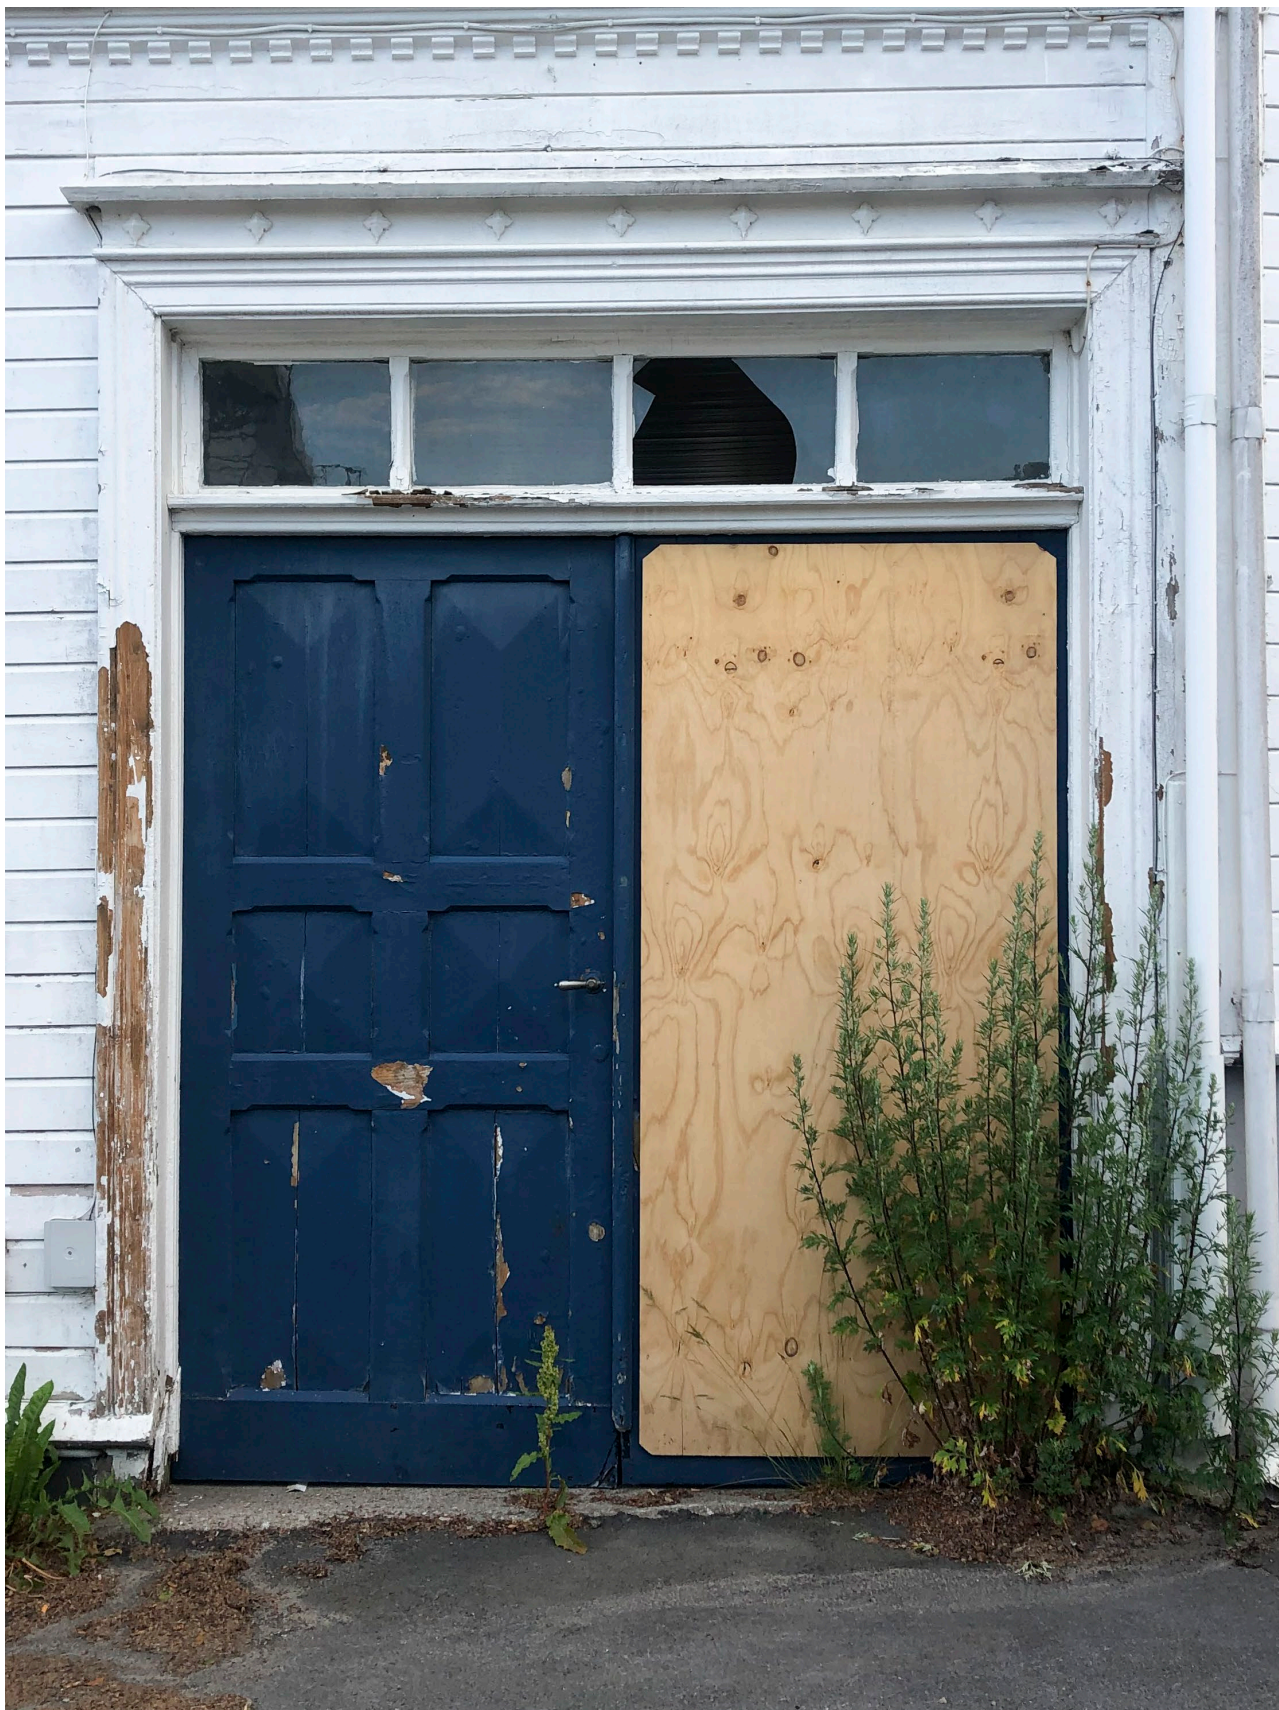
Figur 6 Porten sett fra øst. Foto: NIKU, 26.06.2022.

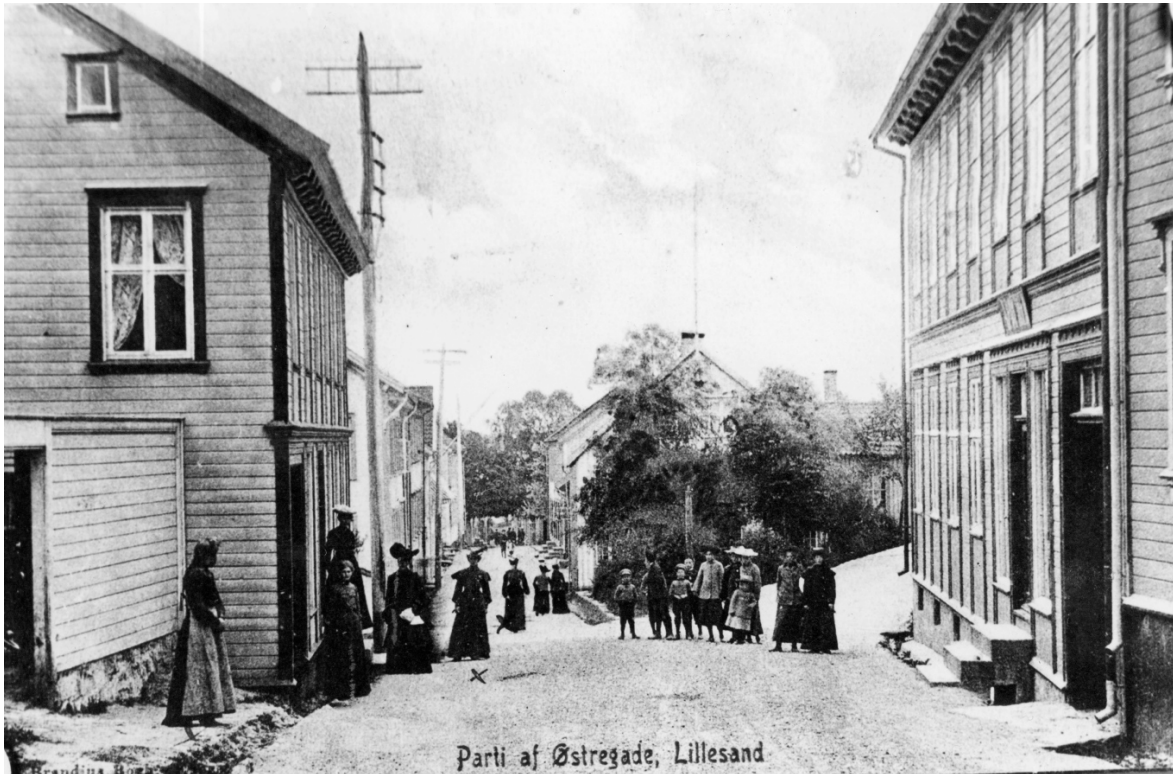
Figur 7 1890. Øvregate 1 til høyre. Lyse vindusrammer med mørke omramminger og detaljeringer.  
Kilde: Agderbilder.no.<sup>2</sup>

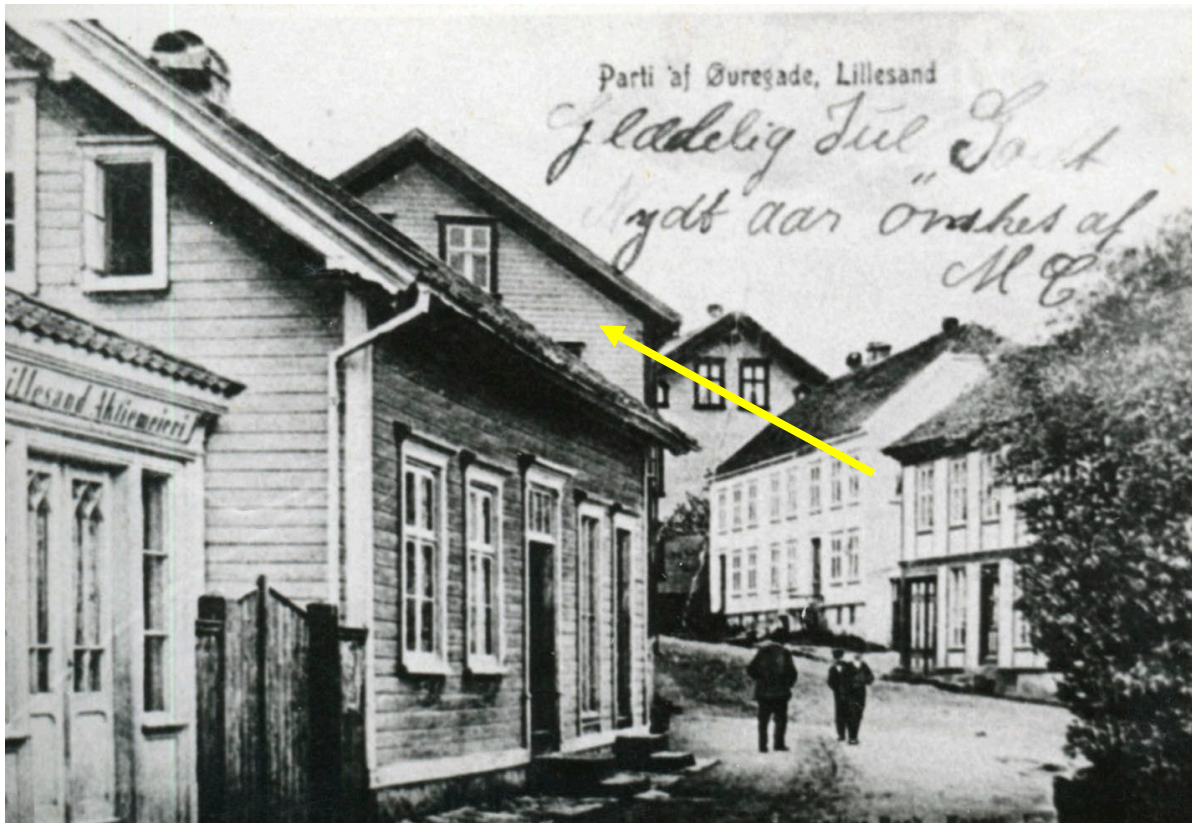
Figur 8 1906 Gavfasaden i Øvregate 1, markert med gul pil. Lyse vindusrammer med mørke omramninger og takutstikk. Kilde: Agdebilder.no.<sup>3</sup>

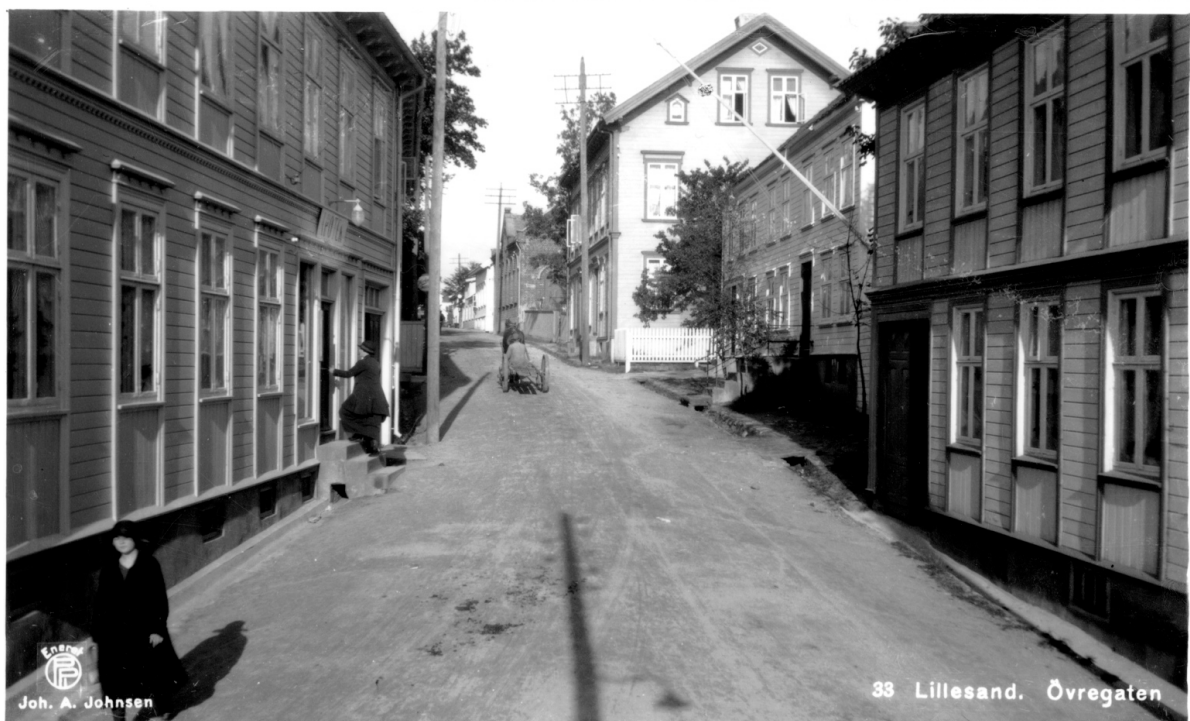
Figur 9 1910. Øvregate 1 til venstre. Lys fargesetting, uten mørke detaljeringer. Kilde: Agdebilder.no.<sup>4</sup>

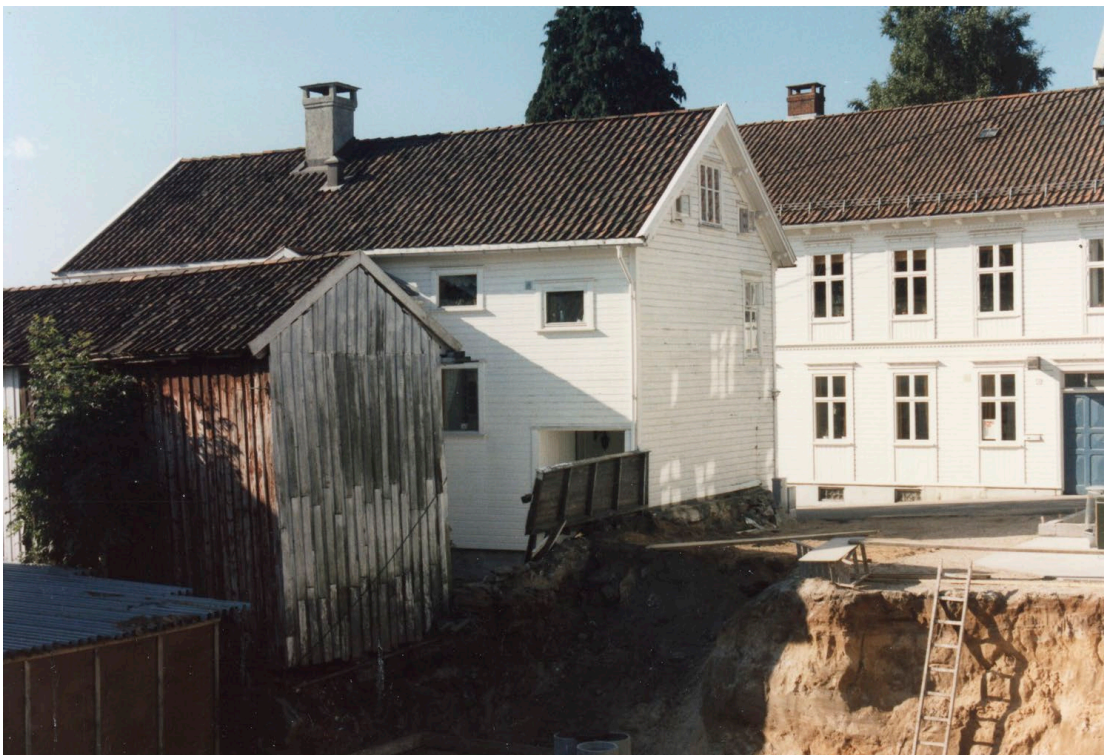
Figur 11 ca. 1990. Øvre gate 1 til høyre. Hvitt med blå portdør. Kilde: Agderbilder.no.<sup>6</sup>

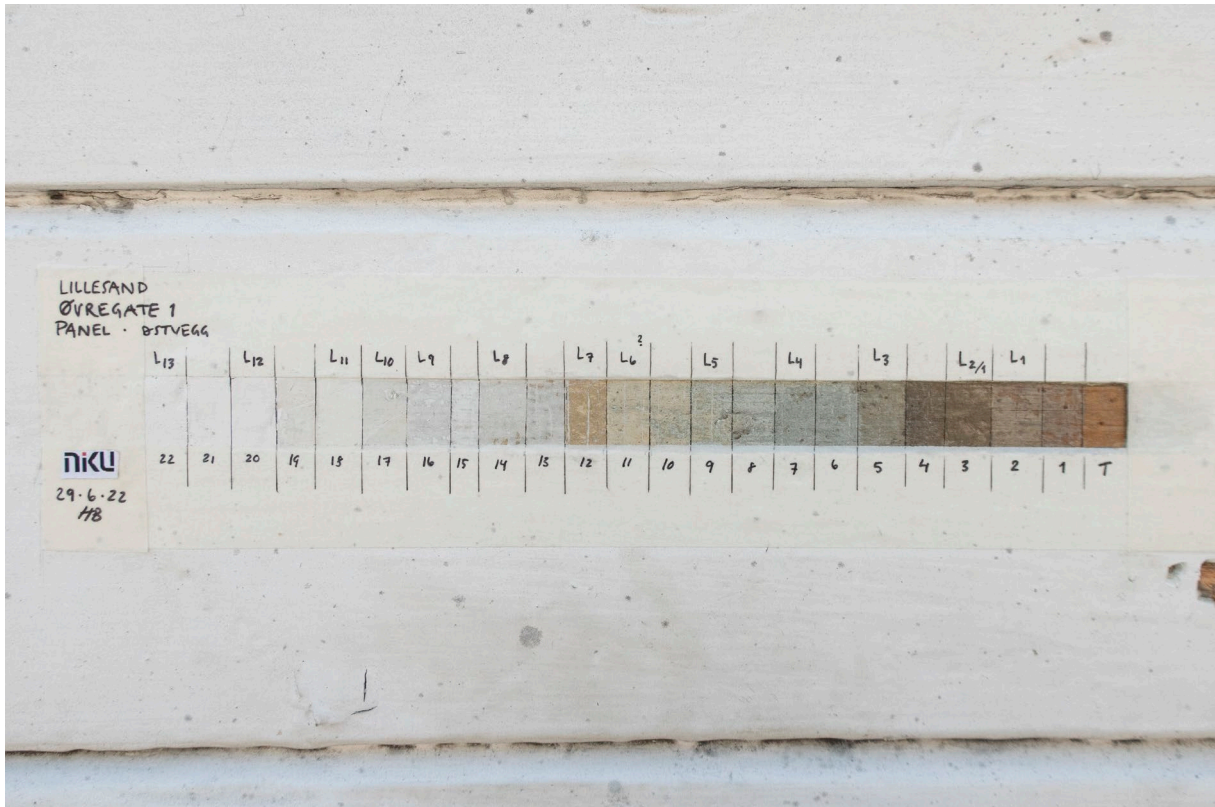
Figur 12 Lagvis avdekking på veggpanelet. Avdekningen er laget i søndre del av østfasaden. L1 er tynt, men er et klart definert topplag. Foto: NIKU, 2022.

Lag	Periode	Farge	NCS S	Materialer	Merknader
22	L13	Hvit	-	-	Nåværende overflate
20	L12	Hvit	-	-	
18	L11	Hvit	-	-	
17	L10	Hvit	-	-	
16	L9	Hvit	-	-	
14	L8	Hvit	-	-	
12	L7	Mørk gul	-	-	
11	L6	Lys gul	-	-	
9	L5	Lys grønn	-	-	
7	L4	Gråblå	-	-	
5	L3	Varm gråbrun	-	-	
3	L2	Brun	-	-	
2	L1	Lys brungrå	3005-Y20R/ 3005-Y50R	Linoljemaling	Justert fra 4005-Y20R/4010-Y30R
1		Lys brun	-	Linoljemaling	Grunning
Tre

Dersom man ønsker å bevare avdekkingen av veggfargen (figur 12 og 26) for formidling, kan den pensles med bleket, kokt linolje for å regenerere malingslaget. Tildekking med glass vil kunne føre til at det samler seg fukt og biologisk vekst. NIKU kan også gjøre avdekkingen større dersom dette er ønskelig.

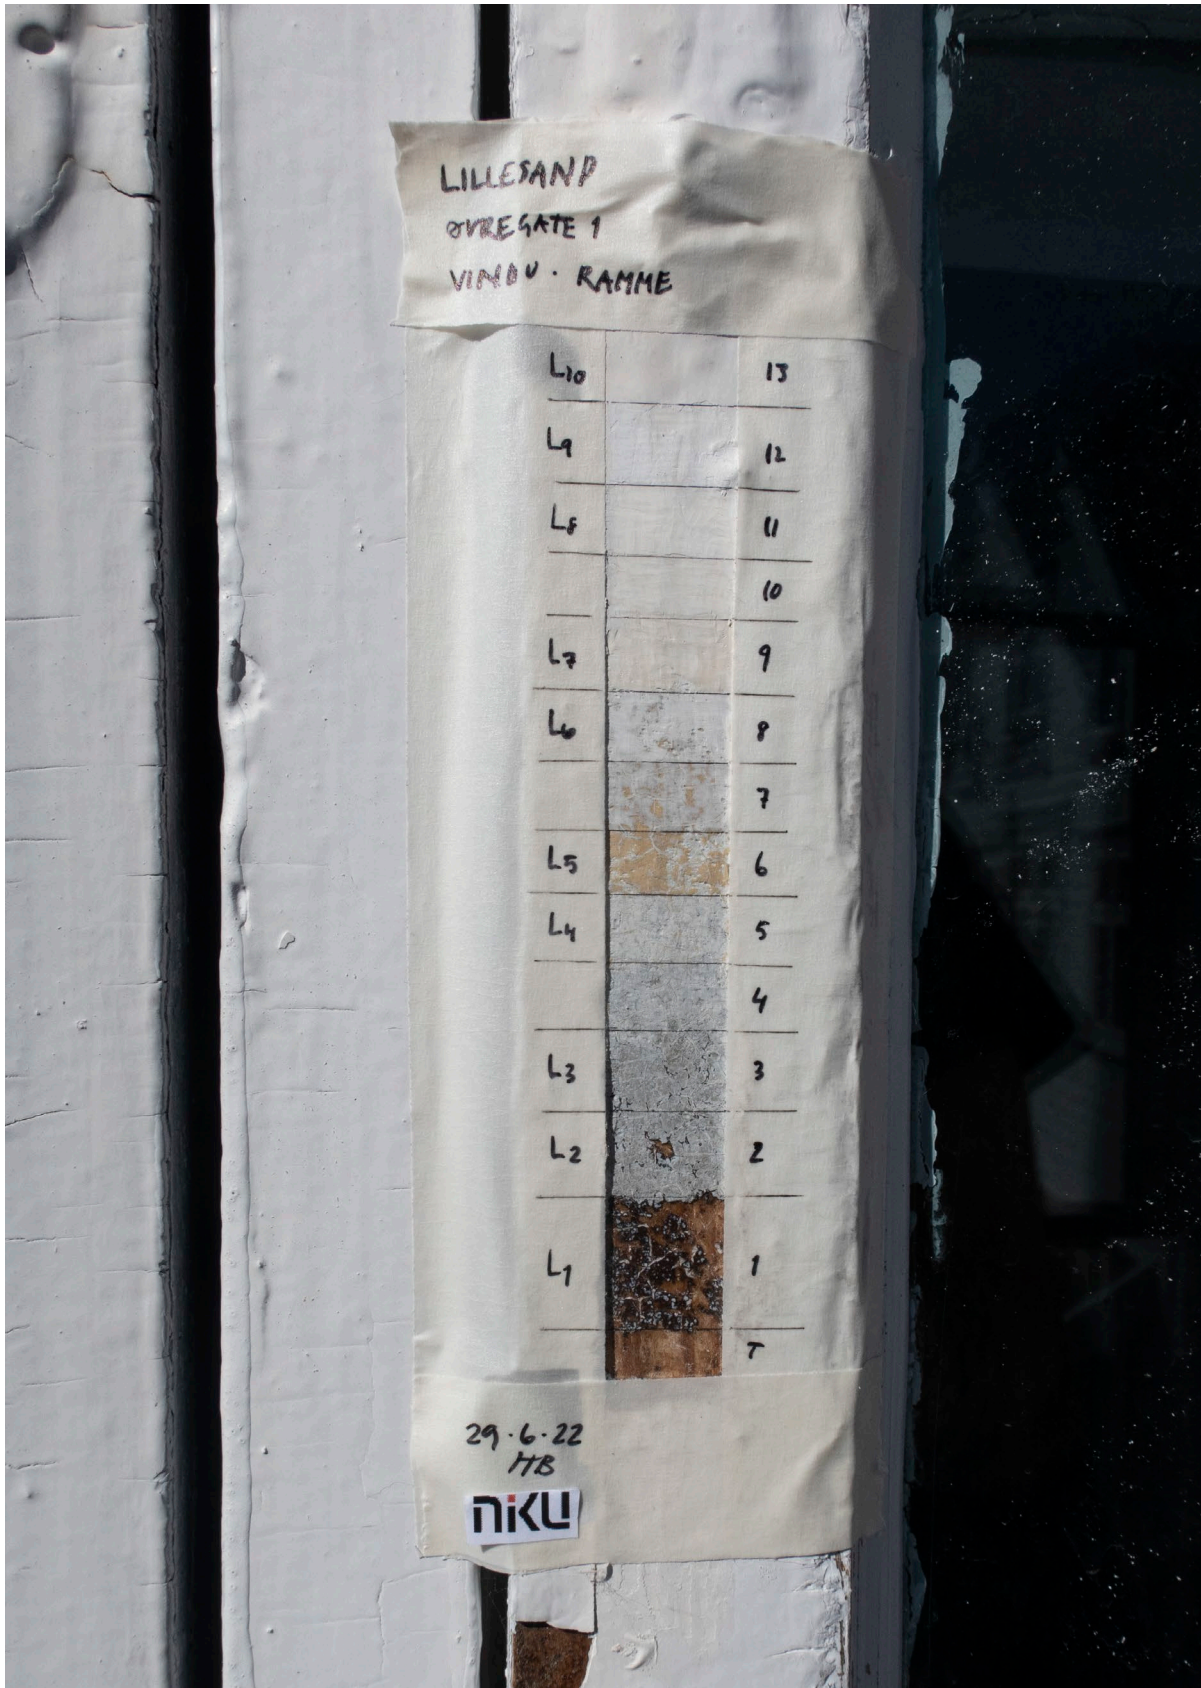
Figur 18 Lagvis avdekking på vindusrammen. Avdekningen er laget på første vindu fra nord i 2. etasje. Ikke alle lag avdekket. Foto: NIKU, 2022.

Lag	Periode	Farge	NCS S	Materialer	Merknader
13	L10	Hvit	-	-	Nåværende overflate
12	L9	Hvit	-	-	
11	L8	Hvit	-	-	
9	L7	Hvit	-	-	
8	L6	Hvit	-	-	
6	L5	Mørk gul	-	-	
5	L4	Hvit	-	-	
3	L3	Grå	-	-	
2	L2	Gråblå	1010-R70B	Linoljemaling	Malt etter kort tid
1	L1	Mørk, rødlig brun	8505-Y80R	Linoljemaling	Nedbrutt og sprøtt lag
Tre

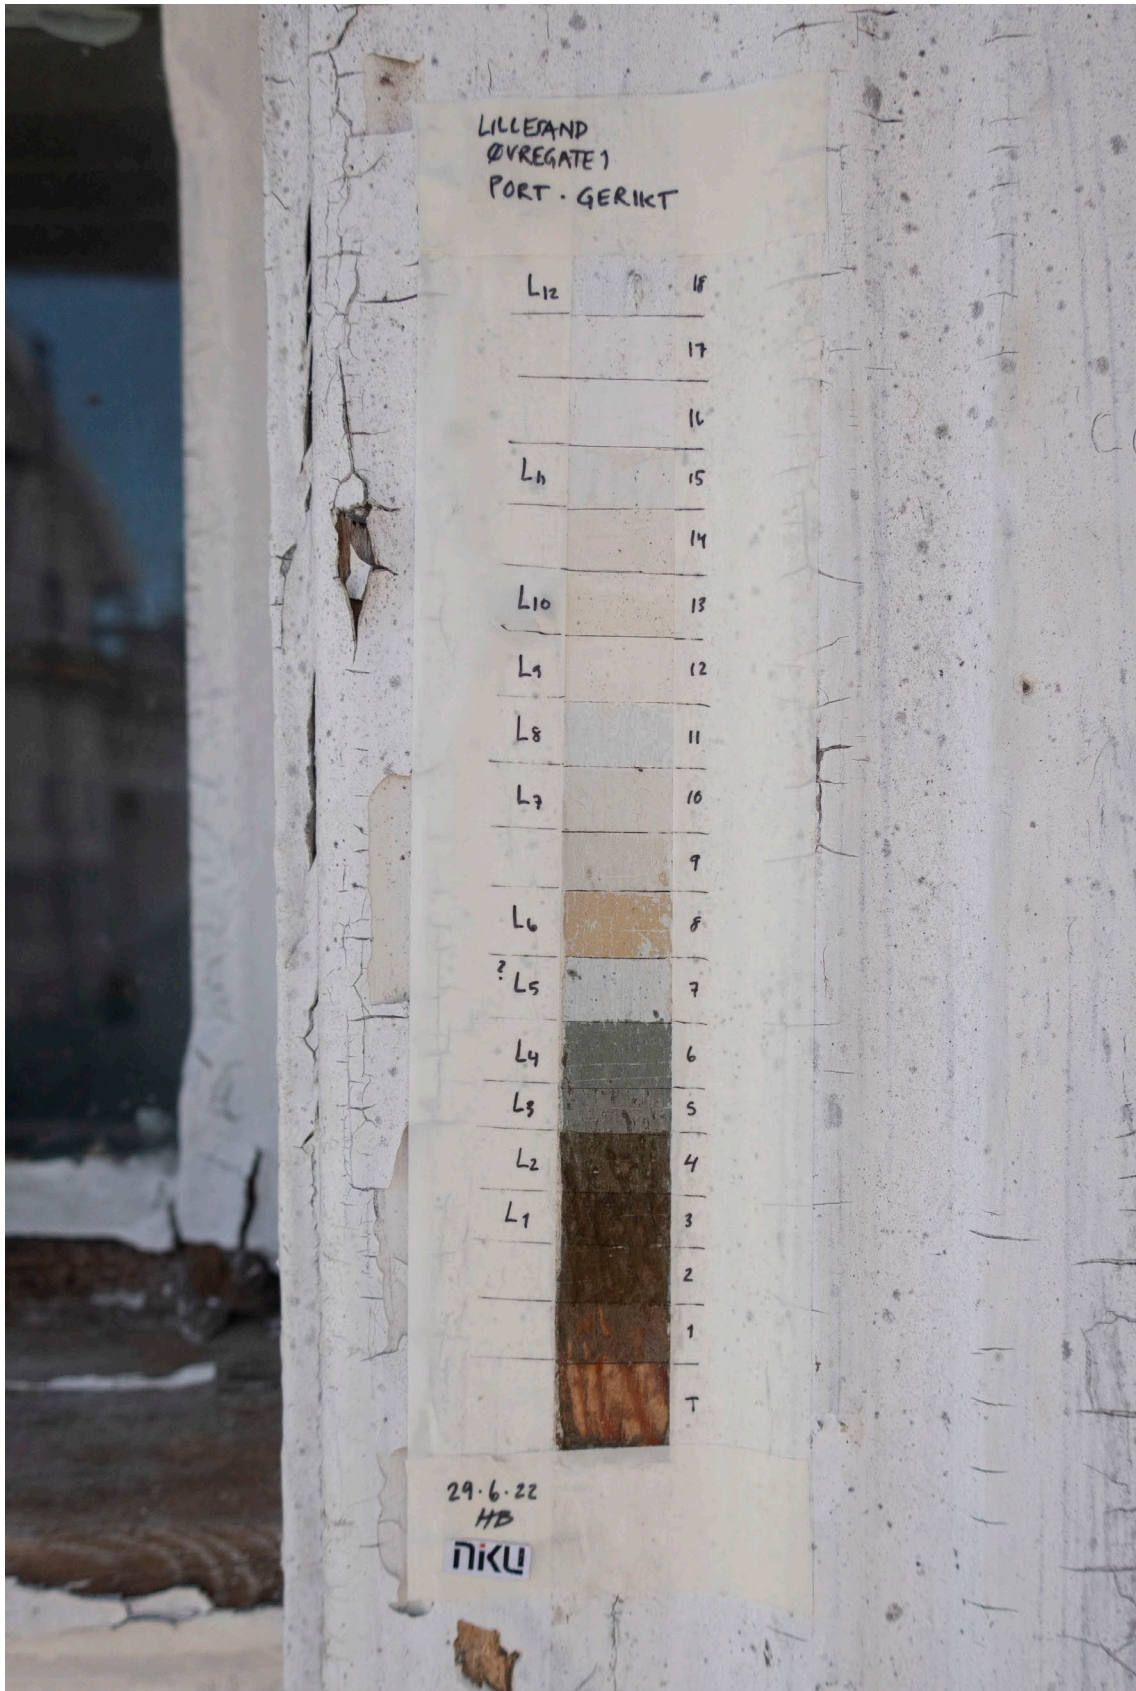
Figur 20 Lagvis avdekking på portgeriketen. Avdekningen er laget på nordre sidegerikt, ved siden av overlysvinduet. Foto: NIKU, 2022.

Lag	Periode	Farge	NCS S	Materialer	Merknader
18	L12	Hvit	-	-	Nåværende overflate
15	L11	Hvit	-	-	
13	L10	Hvit	-	-	
12	L9	Hvit	-	-	
11	L8	Hvit	-	-	
10	L7	Hvit	-	-	
8	L6	Mørk gul	-	-	
7	L5	Hvit	-	-	
6	L4	Grønngrå	-	-	
5	L3	Grå	-	-	
4	L2	Gråbrun	-	-	
3	L1	Mørk varm brun	8010-Y30R	Linoljemaling	Tynn.
2		Mørk brun		Linoljemaling	Grunning
1		Lys brun		Linoljemaling	Grunning
Tre

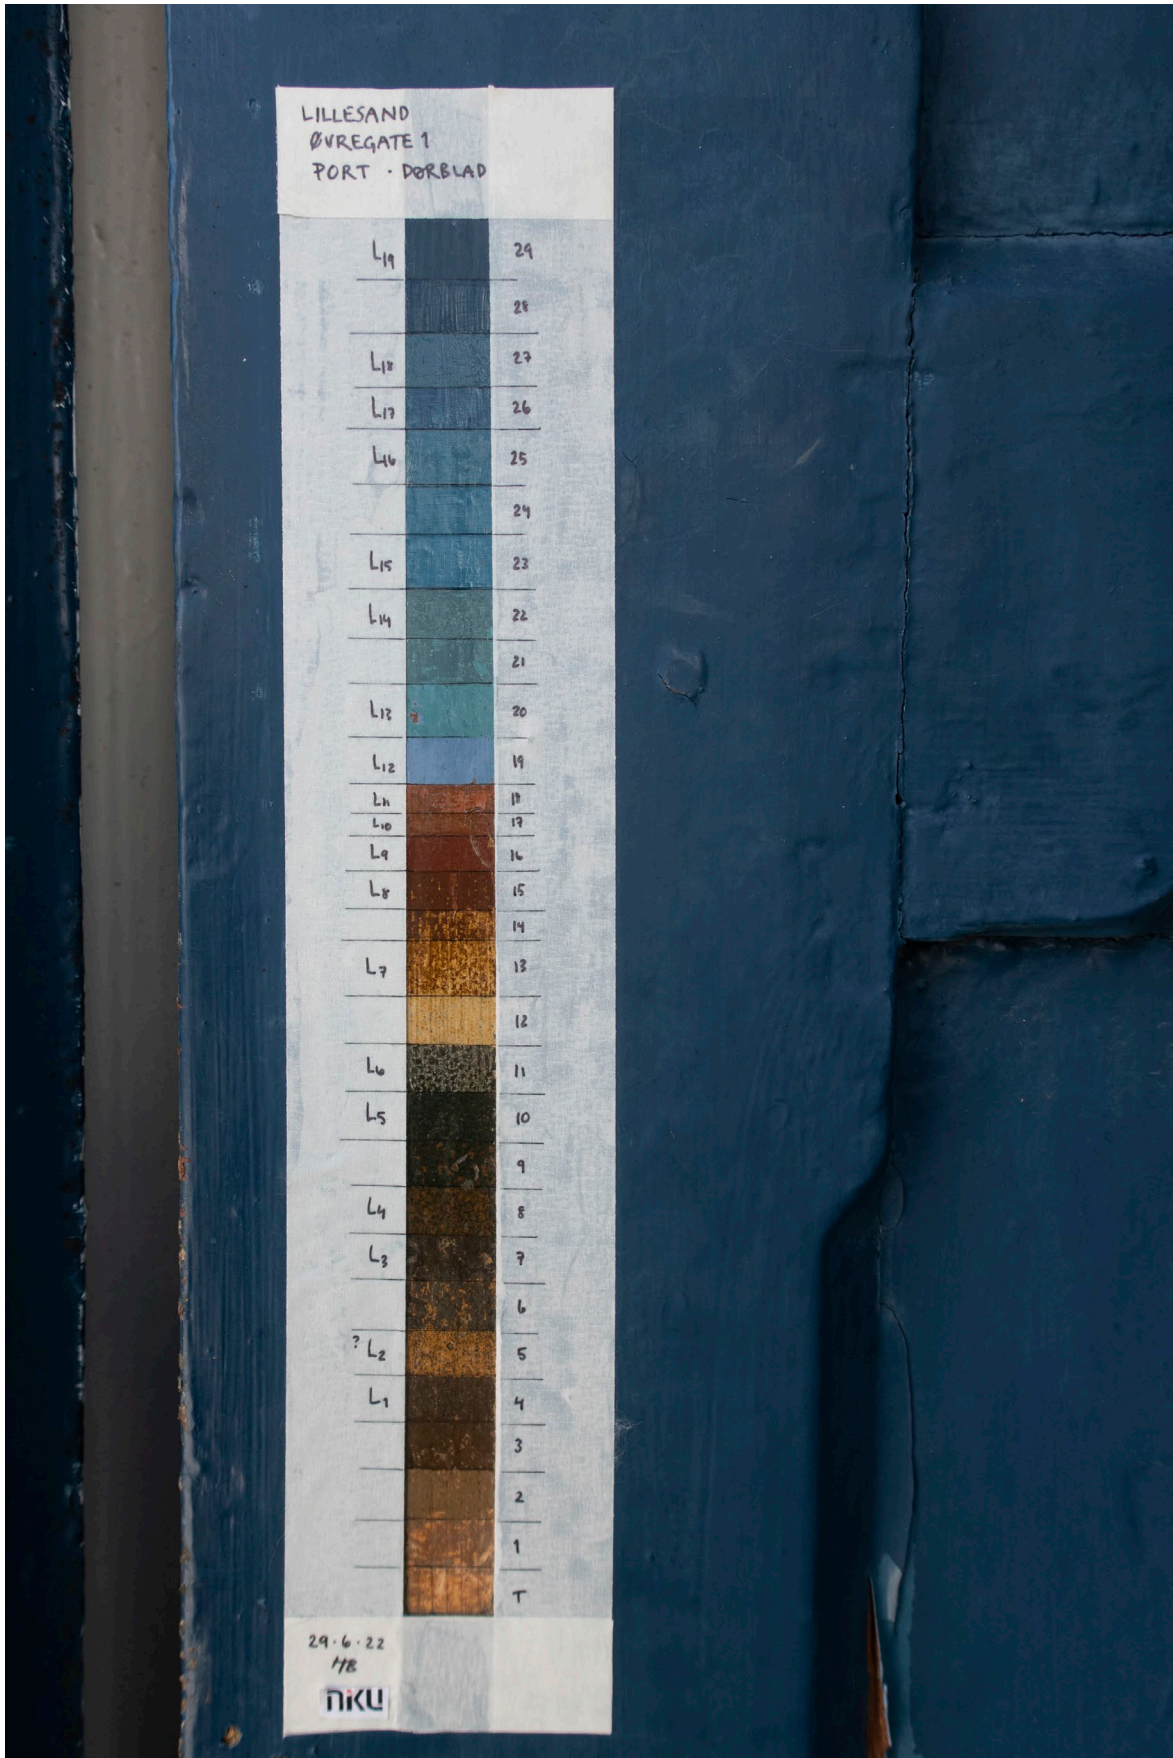
Figur 22 Lagvis avdekking på portens dørblad. Avdekningen er laget på ramtreet på søndre dørblad. Speilene i døra har hatt samme brunnyanse som ramtreet. Foto: NIKU, 2022.

Lag	Periode	Farge	NCS S	Materialer	Merknader
29	L19	Blå	-	-	Nåværende overflate
27	L18	Blå	-	-	
26	L17	Blå	-	-	
25	L16	Blå	-	-	
23	L15	Blå	-	-	
22	L14	Blågrønn	-	-	
20	L13	Turkis	-	-	
19	L12	Blå	-	-	
18	L11	Oransje	-	-	
17	L10	Rødoker	-	-	
16	L9	Rødbrun	-	-	
15	L8	Brun	-	-	
13	L7	Brun	-	-	Eikeådring
11	L6	Grågrønn	-	-	
10	L5	Mørk grønn	-	-	
8	L4	Brun	-	-	
7	L3	Mørk brun	-	-	
5	L2	Rødoker	-	-	
4	L1	Mørk varm brun	8010-Y30R	Linoljemaling	Tynn.
3		Brun		Linoljemaling	Grunning
2		Lys brun		Linoljemaling	Grunning
1		Lys brun		Linoljemaling	Grunning
Tre

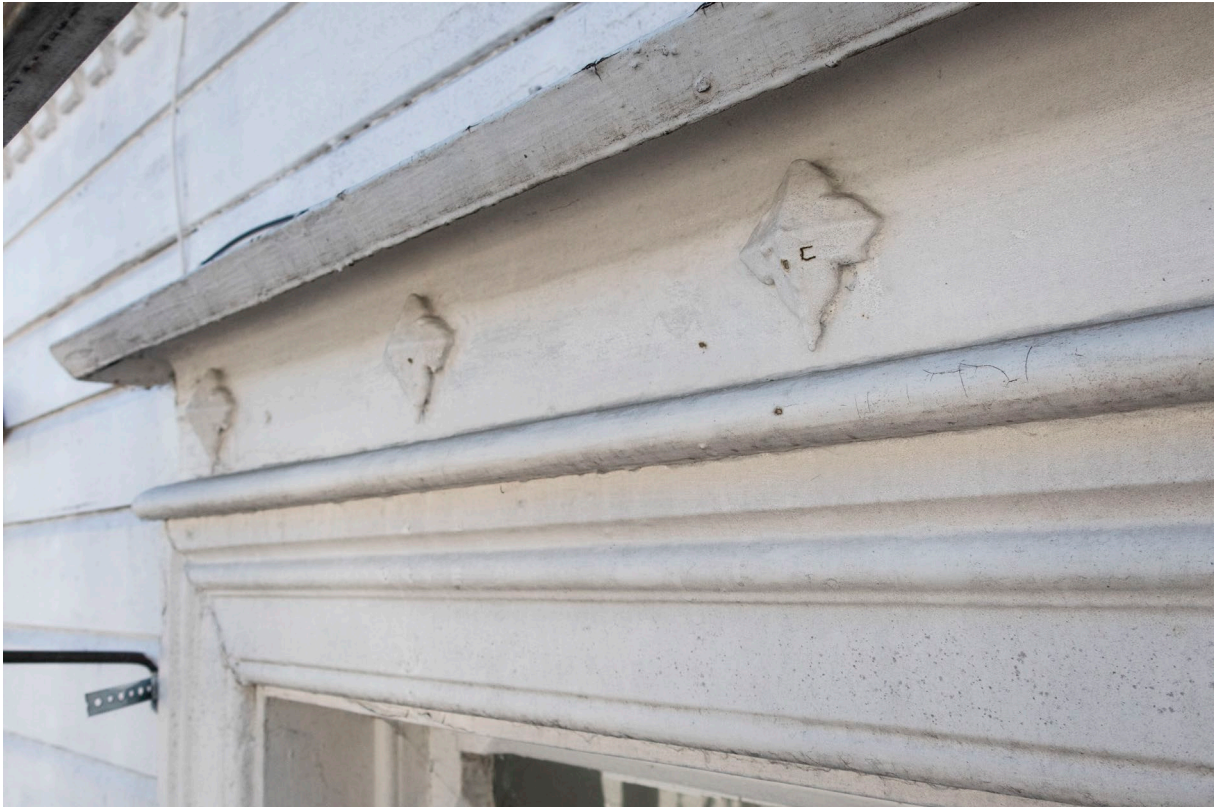
Figur 24 Dekor på pyntebordet mellom portens overgerikt og vannbord. Foto: NIKU, 2022.

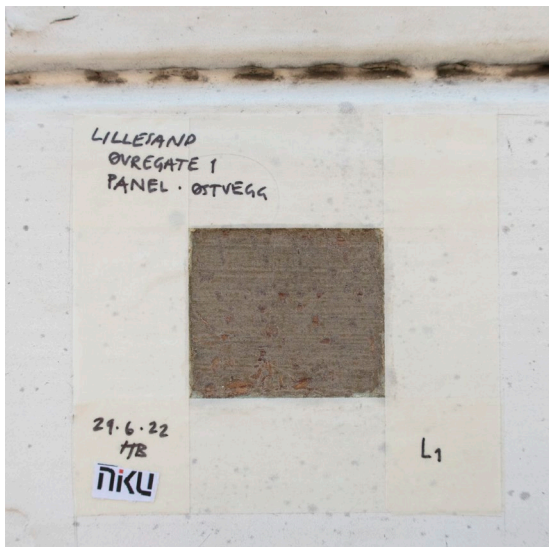
Første fargesetting i Øvregate 1 har vært en lys, varm gråbrun på veggpanelet, med detaljeringer i mørkebrunt. Vindusrammene var malt mørk rødbrune.

Figur 26 Større avdekning av første farge på veggpanelet. Foto: NIKU, 2022.

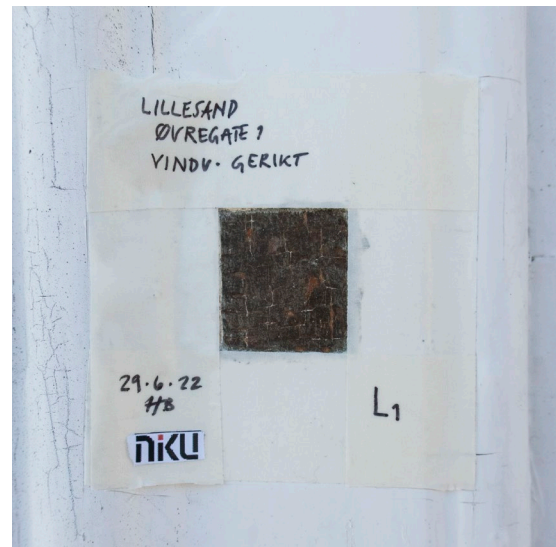
Vindusgeriktene var malt i den samme mørkebrune fargen, men vindusrammene var malt i en enda mørkere og litt rødere nyanse av brunt. Dekoren på pyntebordet mellom overgerikt og vannbord var malt i samme mørkebrune farge som gerikten.

Figur 27 Større avdekning av første farge på vindusgerikt. Foto: NIKU, 2022.

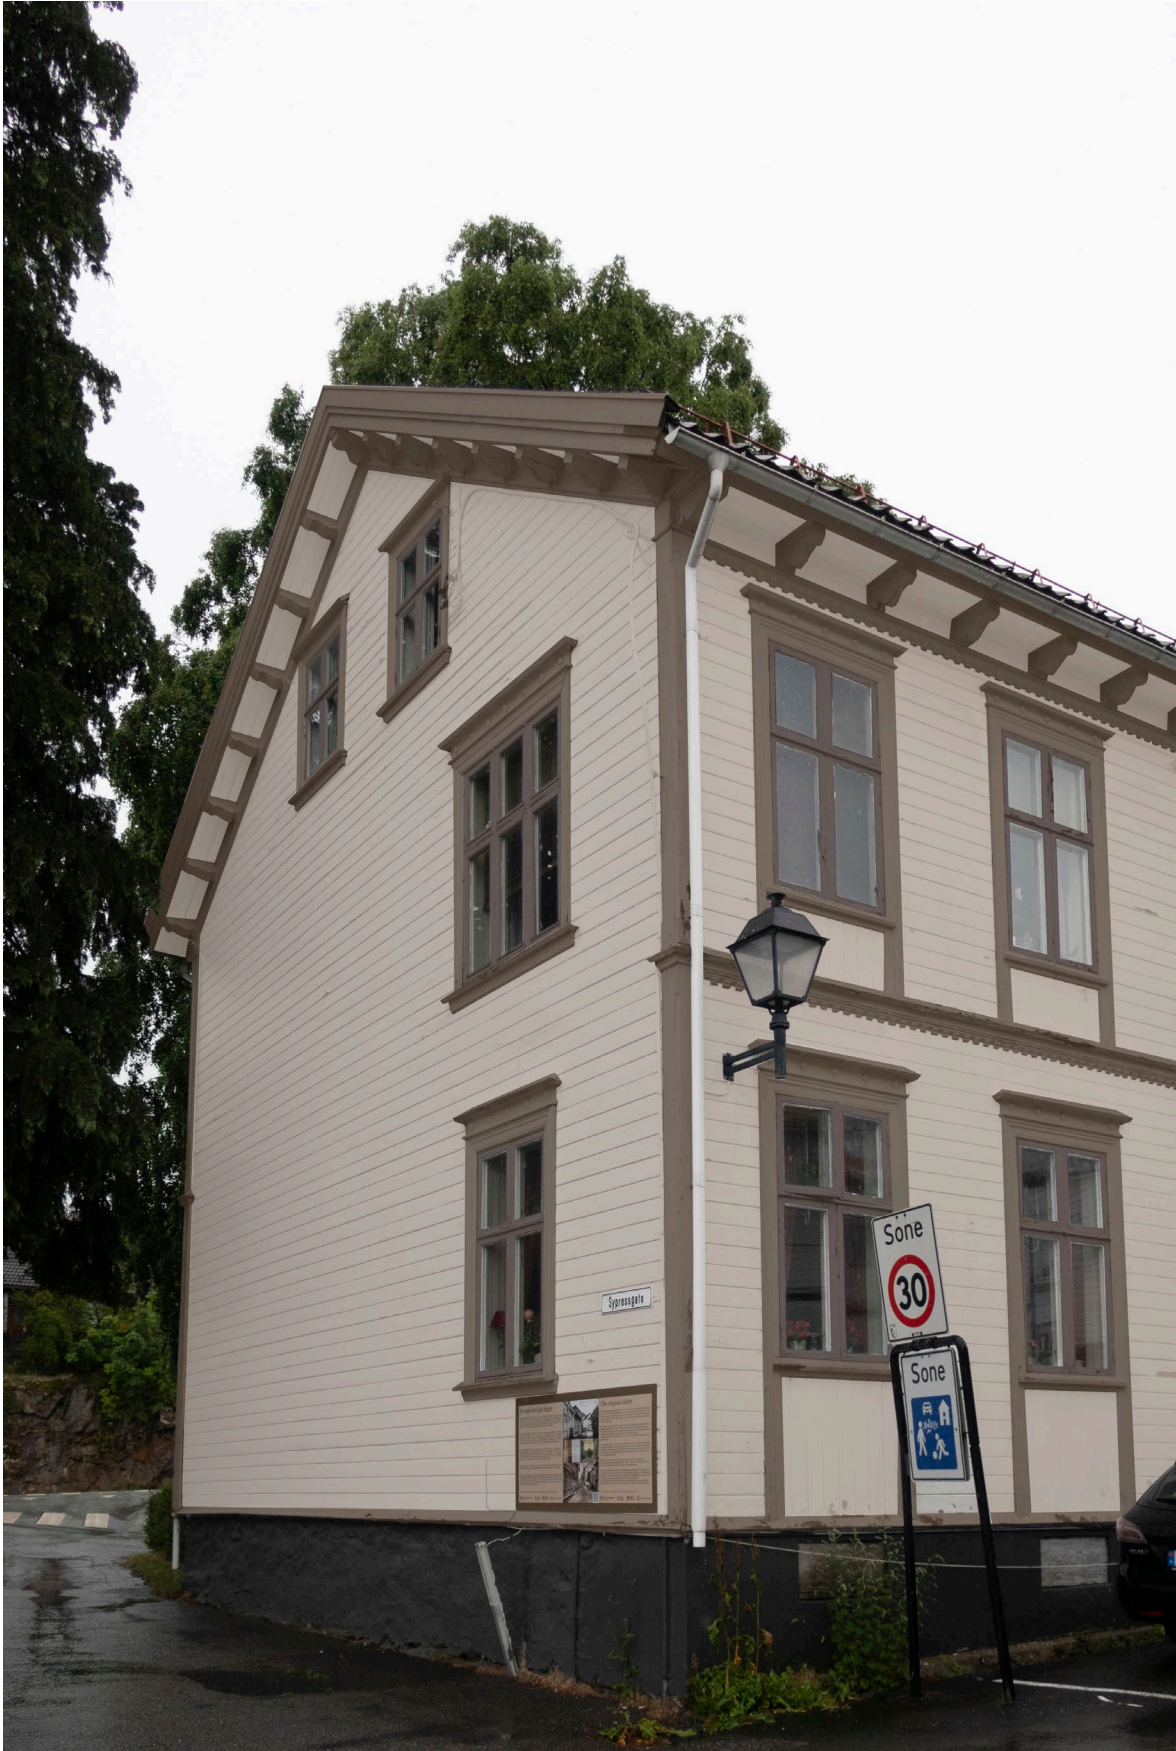
Figur 28 Illustrasjon av opprinnelig fargesetting. Merk at illustrasjonen ikke gir et riktig inntrykk av farge, glans og kontraster i detaljeringene. Illustrasjon: NIKU, 2022.
