# ØVREGATE 1, LILLESAND

Fargeundersøkelse av eksteriør

Tittel Øvregate 1, Lillesand Fargeundersøkelse av eksteriør	Rapporttype/nummer NIKU Oppdragsrapport 76/2022	Publiseringsdato 15.08.2022
	Prosjektnummer 1022373	Oppdragstidspunkt Juni 2022
	Forsidebilde Illustrasjon av opprinnelig fargesetting. Illustrasjon: NIKU, 2022.	
Forfatter(e) Hulda Blix	Sider 30	Tilgjengelighet Åpen
	Avdeling Konservering

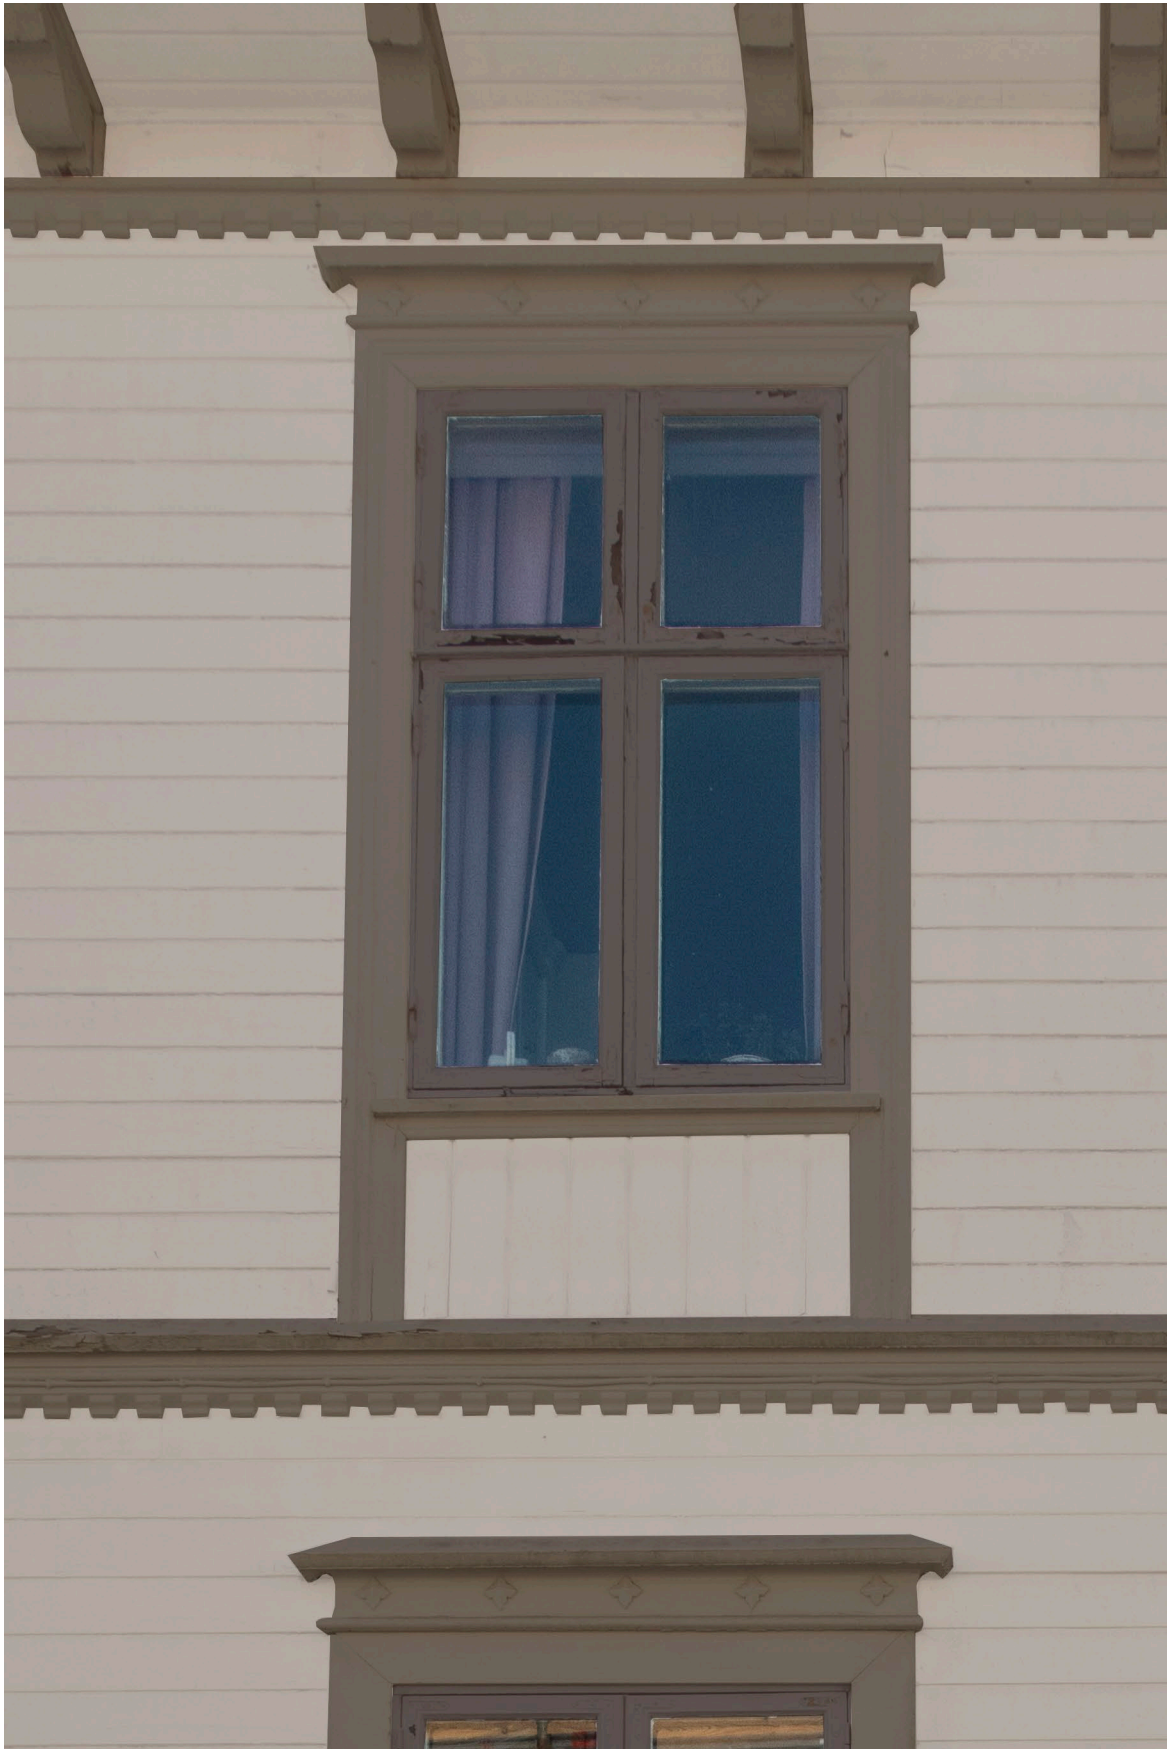
**Figur 29** Illustrasjon av opprinnelig fargesetting. Merk at illustrasjonen ikke gir et riktig inntrykk av farge, glans og kontraster i detaljeringene. Illustrasjon: NIKU, 2022.

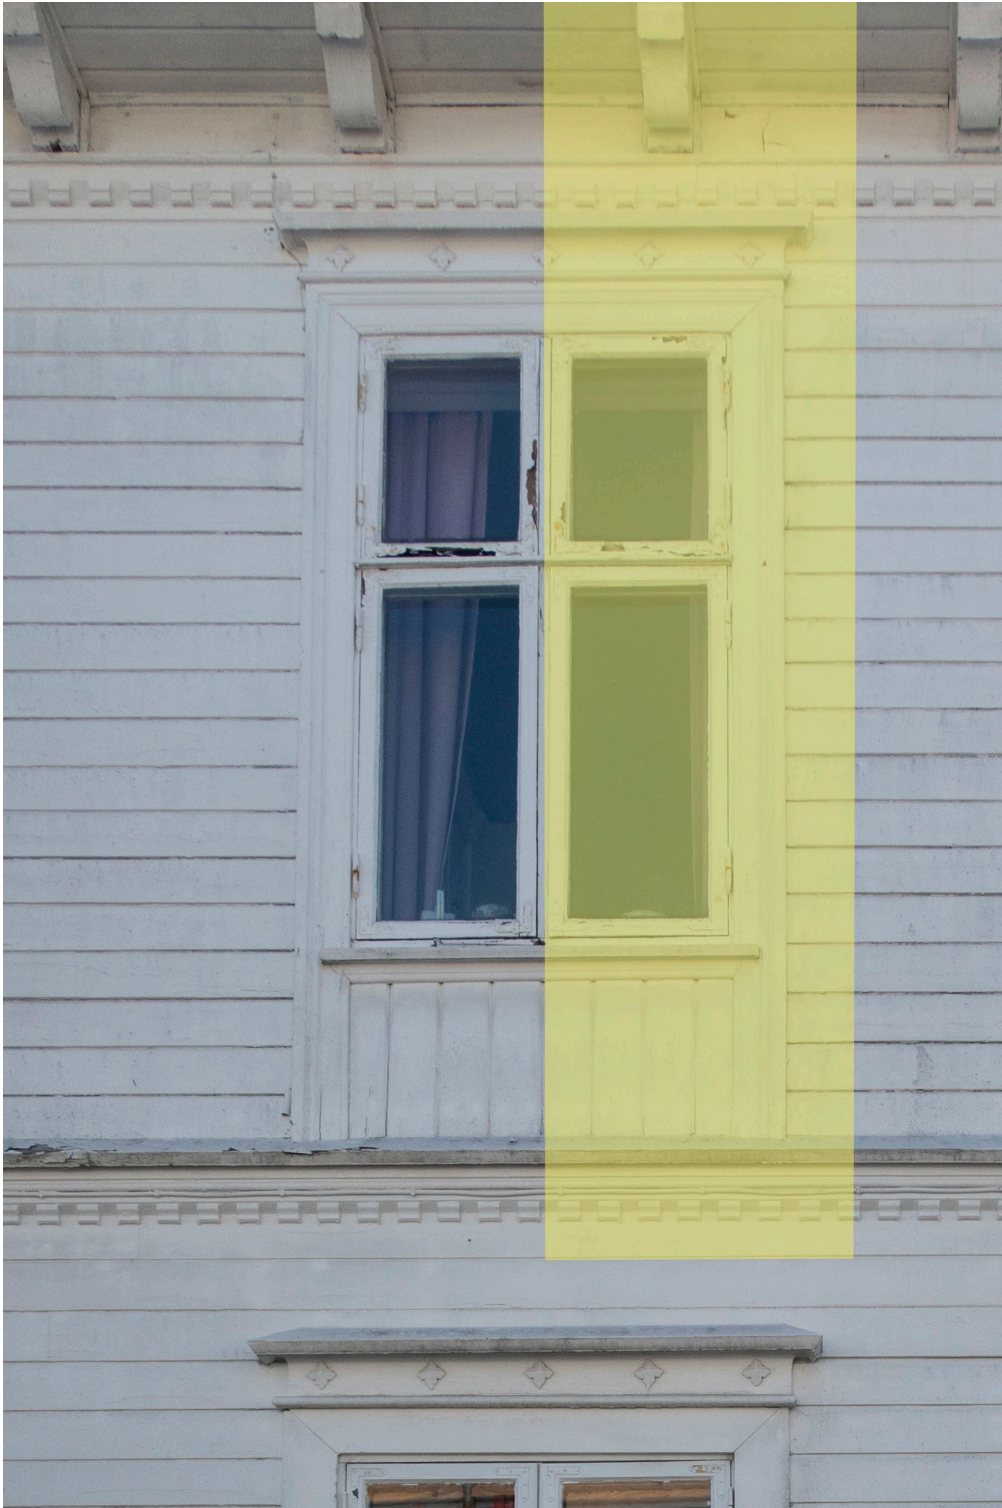
**Figur 30** Forslag til referansefelt (markert med gult). Eldre maling skrapes ikke vekk på referansefeltet, men overflaten vaskes grundig og males over. Valg av referansefelt avhenger av at eldre maling har god vedheft og må plasseres deretter.

For å bevare kildemateriale bør det avsettes et referansefelt på alle bygningselementene, der tidligere malingslag har god vedheft til underlaget (figur 29). Plasseringen av referansefeltet dokumenteres med tekst og foto, og arkiveres sammen med annen dokumentasjon fra malerarbeidet.
